Cable a la vista.

Las complicaciones tras el implante de dispositivos de estimulación cardiaca (DEC), incluyendo marcapasos (MP), resincronizadores con desfibrilador (TRC-D) o sin él (TRC-P) y desfibriladores automáticos implantables (DAI) presentan una prevalencia cercana al 10%. En general se asocian a un aumento de morbilidad, costes sanitarios y mortalidad.

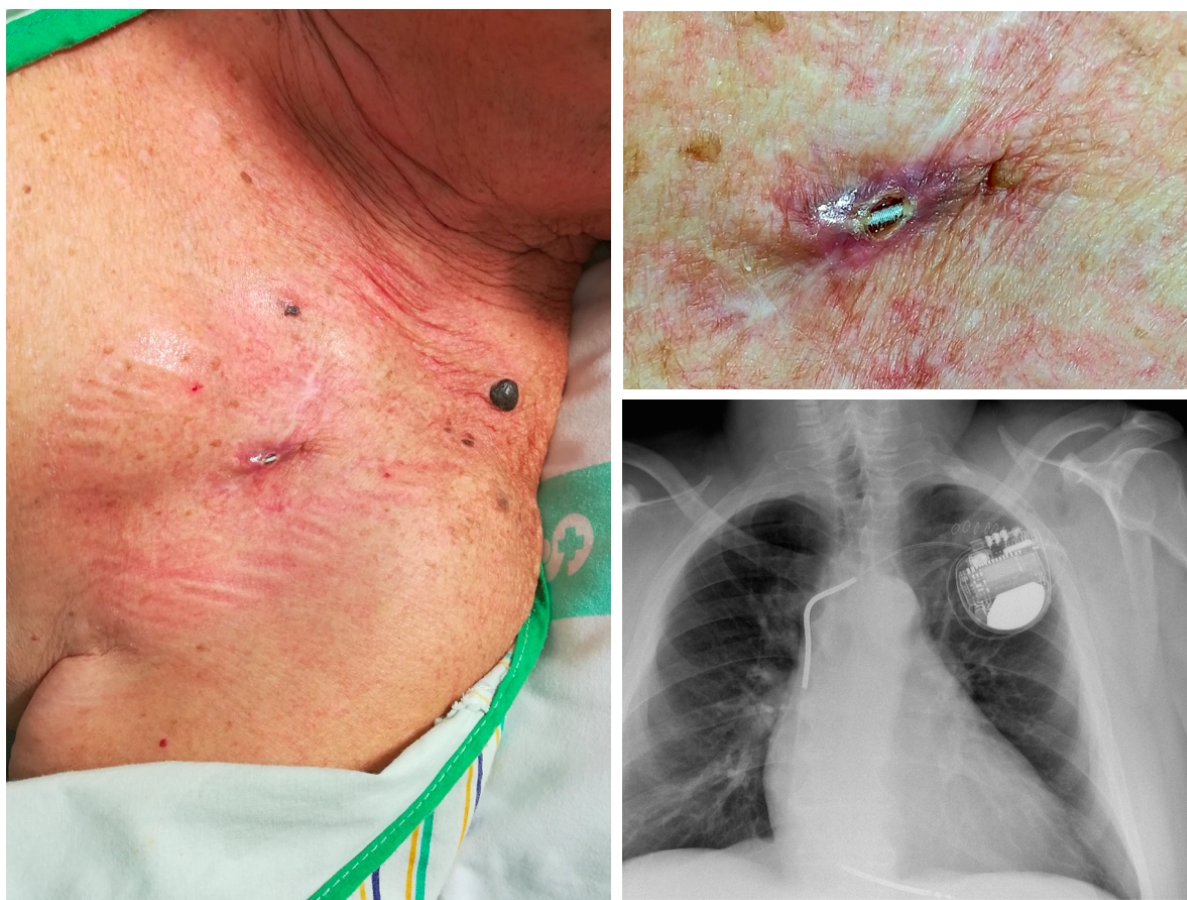
Fig. 1. “Decúbito” o exteriorización de parte del dispositivo a través de la piel.

Presentamos el caso de un paciente varón de 75 años portador de un DAI que muestra erosión y exteriorización del dispositivo a través de la piel. Se trata de una complicación relativamente infrecuente que tiene lugar generalmente en pacientes delgados con poco tejido subcutáneo en la zona del implante. Una vez que se compromete la integridad de la piel se debe asumir la infección, incluso en ausencia de síntomas. Por ello, además de iniciar tratamiento antibiótico, debe tratarse de forma agresiva con la extracción de todo el sistema.
